## ПАСПОРТ ДОСТУПНОСТИ объекта социальной инфраструктуры (ОСИ)

1.1. Наименование (вид) объекта Муниципальное бюджетное дошкольное образовательное учреждение «Детский сад комбинированного вида №4 «Веселинка».

**АКТ ОБСЛЕДОВАНИЯ  
объекта социальной инфраструктуры  
К ПАСПОРТУ ДОСТУПНОСТИ ОСИ**

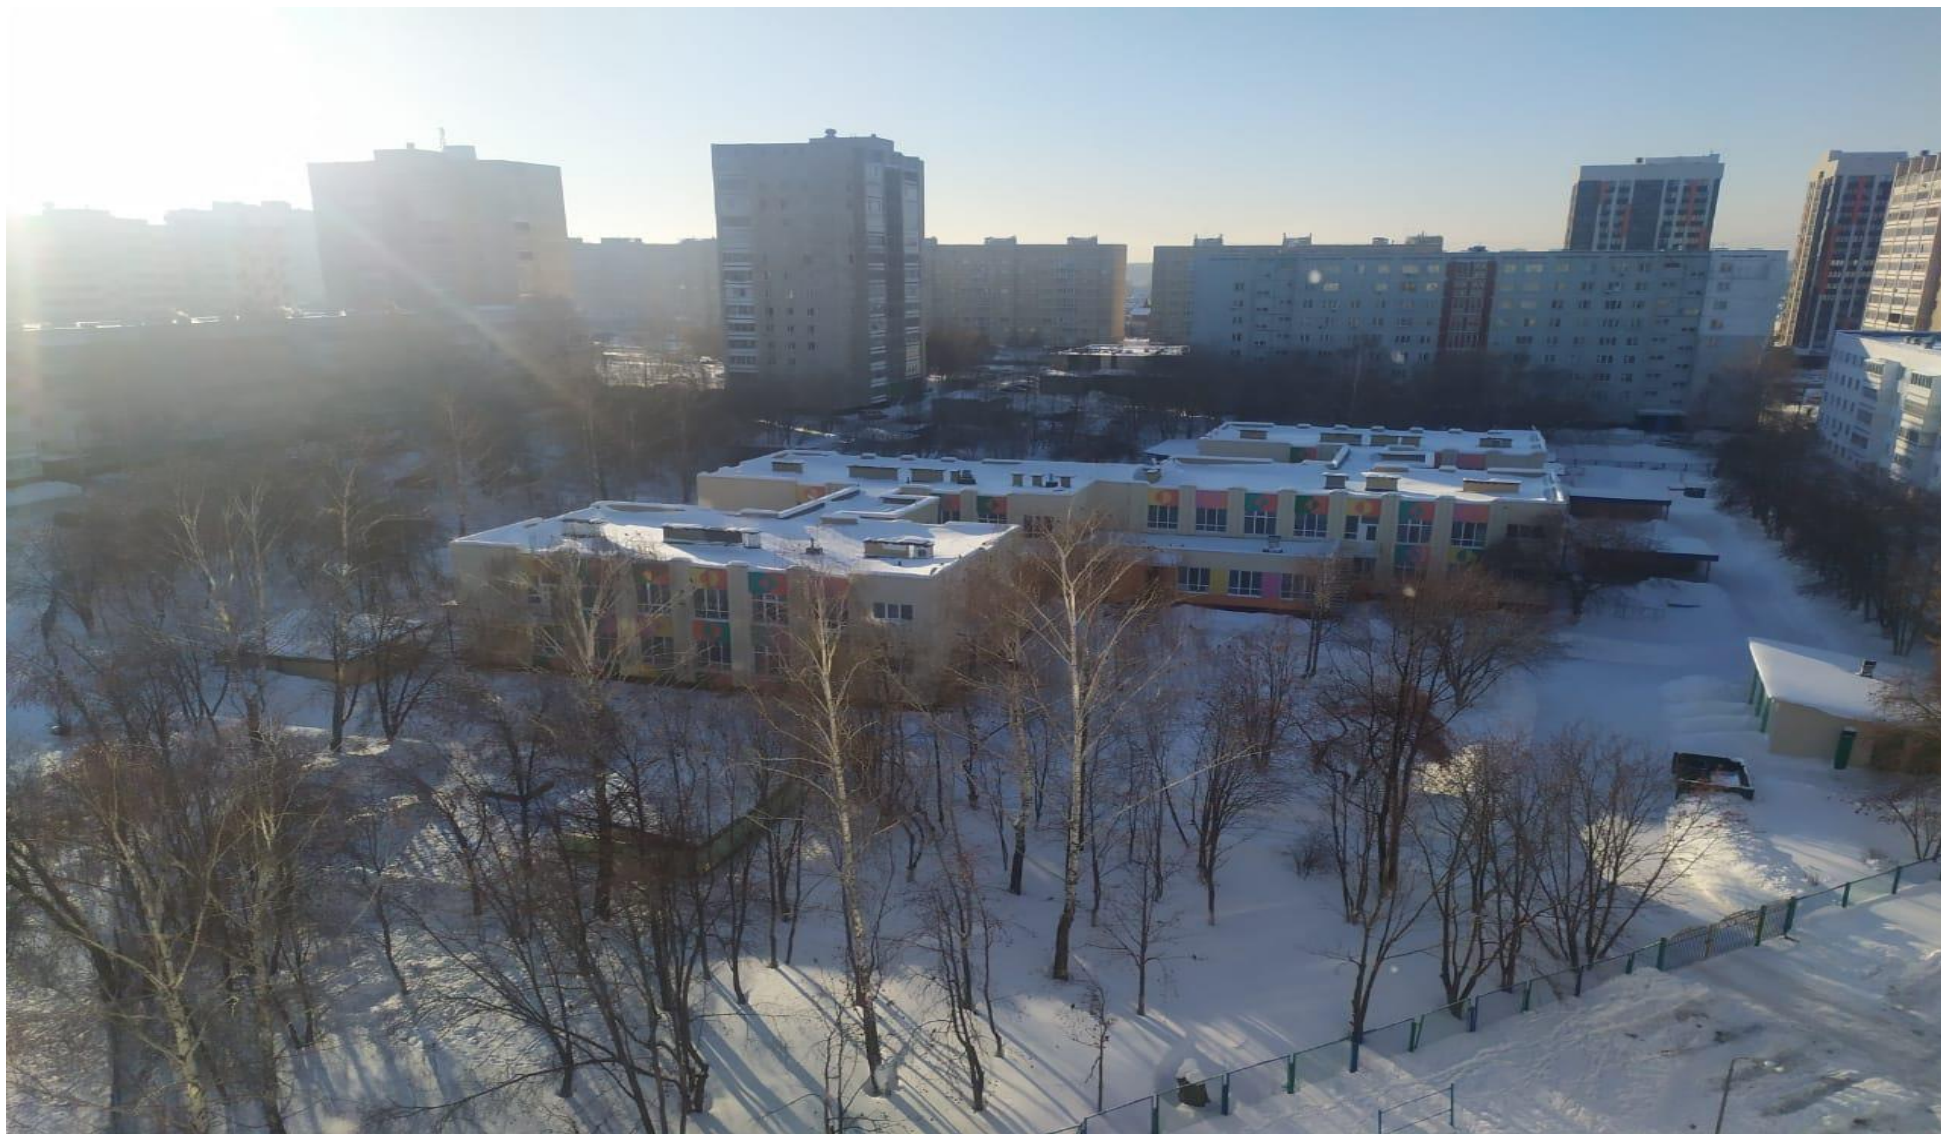
Фото № 1

1. 1	Вход (входы) на территорию	есть	-	1	Отсутствие таблички с шрифтом Брайля, тактильных пиктограмм	ДЧ-И (С,Г)	Приобретение и установка	ТР
1. 2	Путь (пути) движения на территории	нет	-	9	Отсутствие прорезиненной плитки	ДЧ-И (С,Г,У)	Может быть выполнено при ремонте	ТР

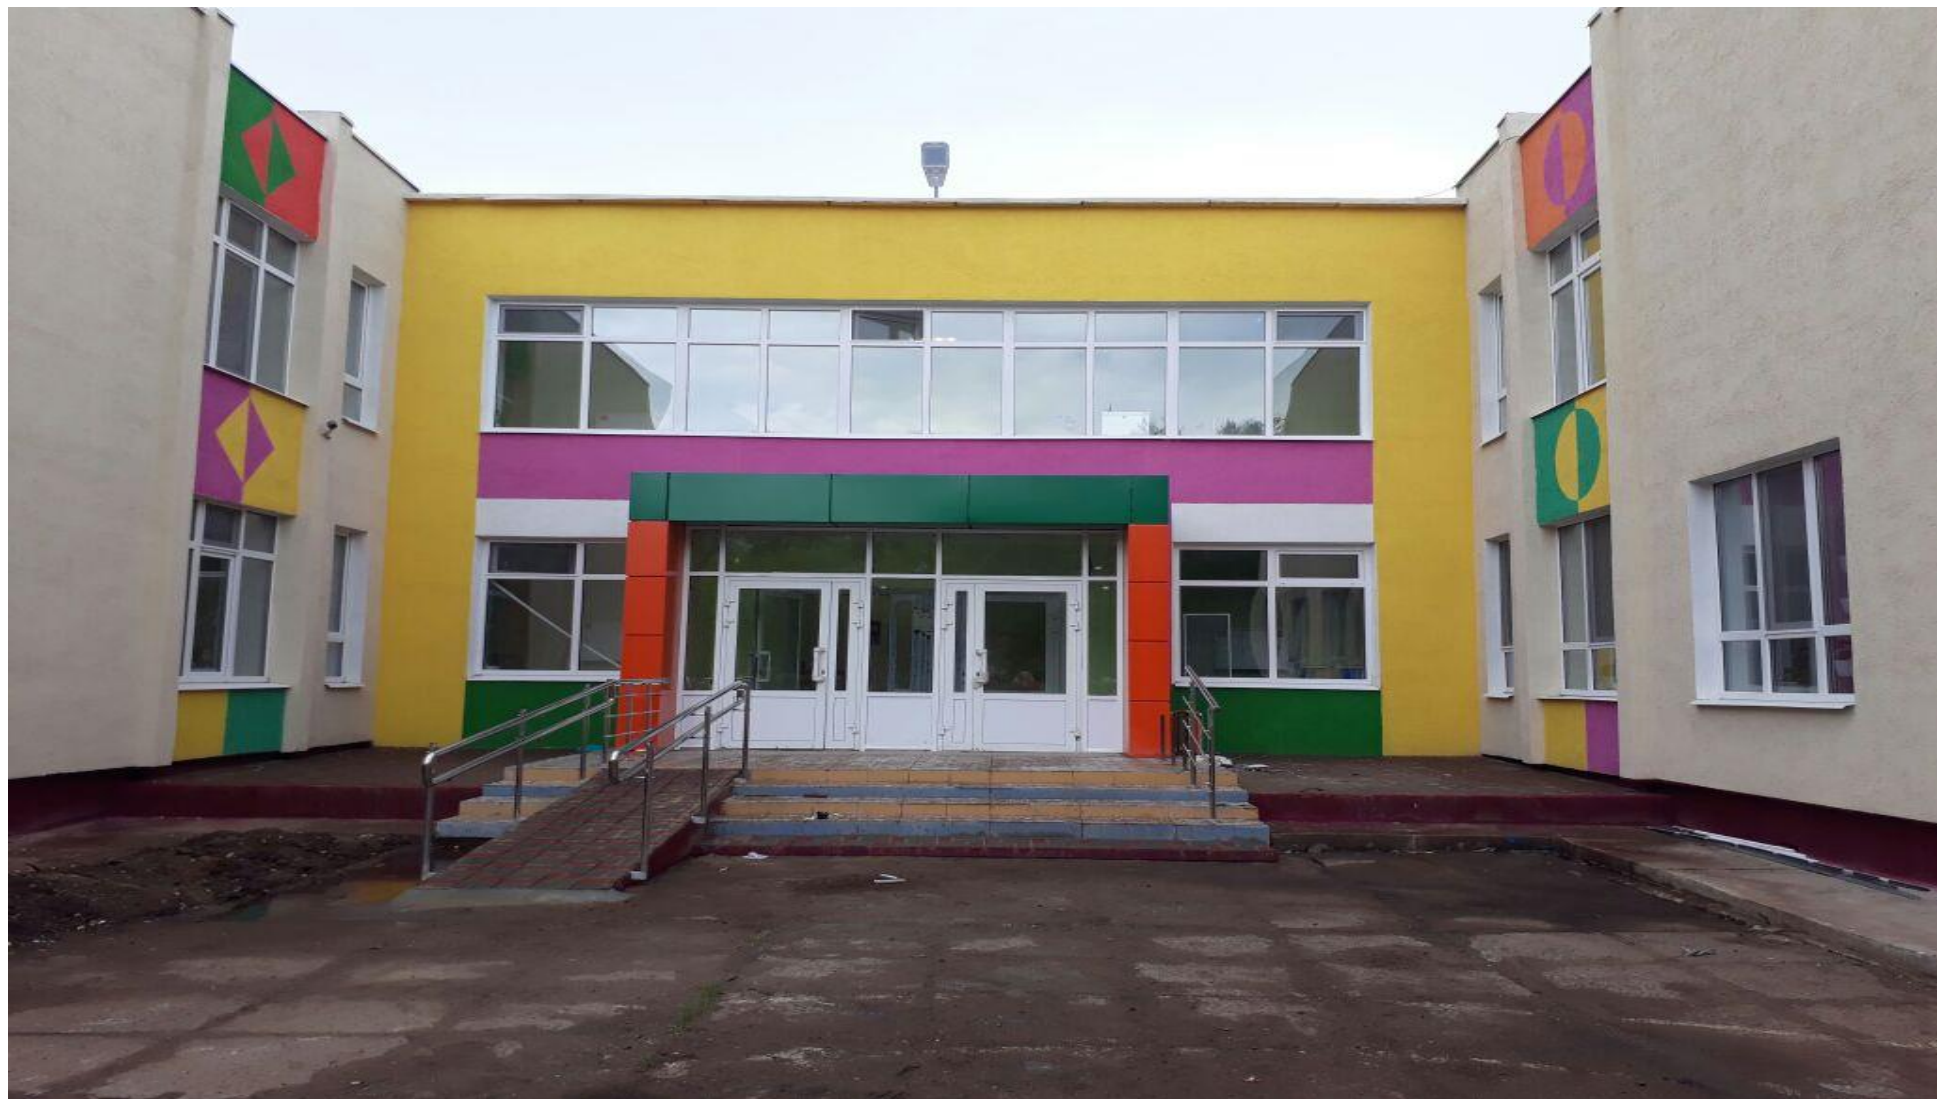
Фото № 2

1. 3	Лестница (наружная)	есть	-	2	Отсутствие тактильной ленты и ограничений на ступени	ДЧ-И (С,Г,У)	Приобретение и установка	ТР
1. 4	Пандус (наружный)	есть	-	10	Доступ обеспечен	К,О, С,Г,У	Установка кнопки вызова сотрудника	ТР

2.1	Лестница (наружная)	есть	-	2	Отсутствует тактильная предупреждающая разметка; первая и последняя ступеньки лестничного пролета индексируются контрастными линиями 8-10 см шириной на поверхности ступенек	С,Г,У	Установить тактильную предупреждающую разметку, информационную табличку с рельефным изображением.	Индивидуальное решение ТСП

2.2	Пандус (наружный)	есть	-	10	Доступ обеспечен	К,О	Установить кнопку вызова сотрудника	ТР
2.3	Входная площадка (перед дверью)	есть	-	2	Отсутствует тактильная предупреждающая разметка	С,Г,У	Установить тактильную предупреждающую разметку, информационную табличку с рельефным изображением.	Индивидуальное решение ТСП

2.4	Дверь (входная)	есть	-	2	Отсутствует тактильная предупреждающая разметка	С,Г,У	Установить тактильную предупреждающую разметку, информационную табличку с рельефным изображением.	Индивидуальное решение ТСП

2.5	Тамбур	есть	-	2	Отсутствует тактильная предупреждающая разметка	С,Г,У	Установить тактильную предупреждающую разметку, информационную табличку с рельефным изображением.	Индивидуальное решение ТСП

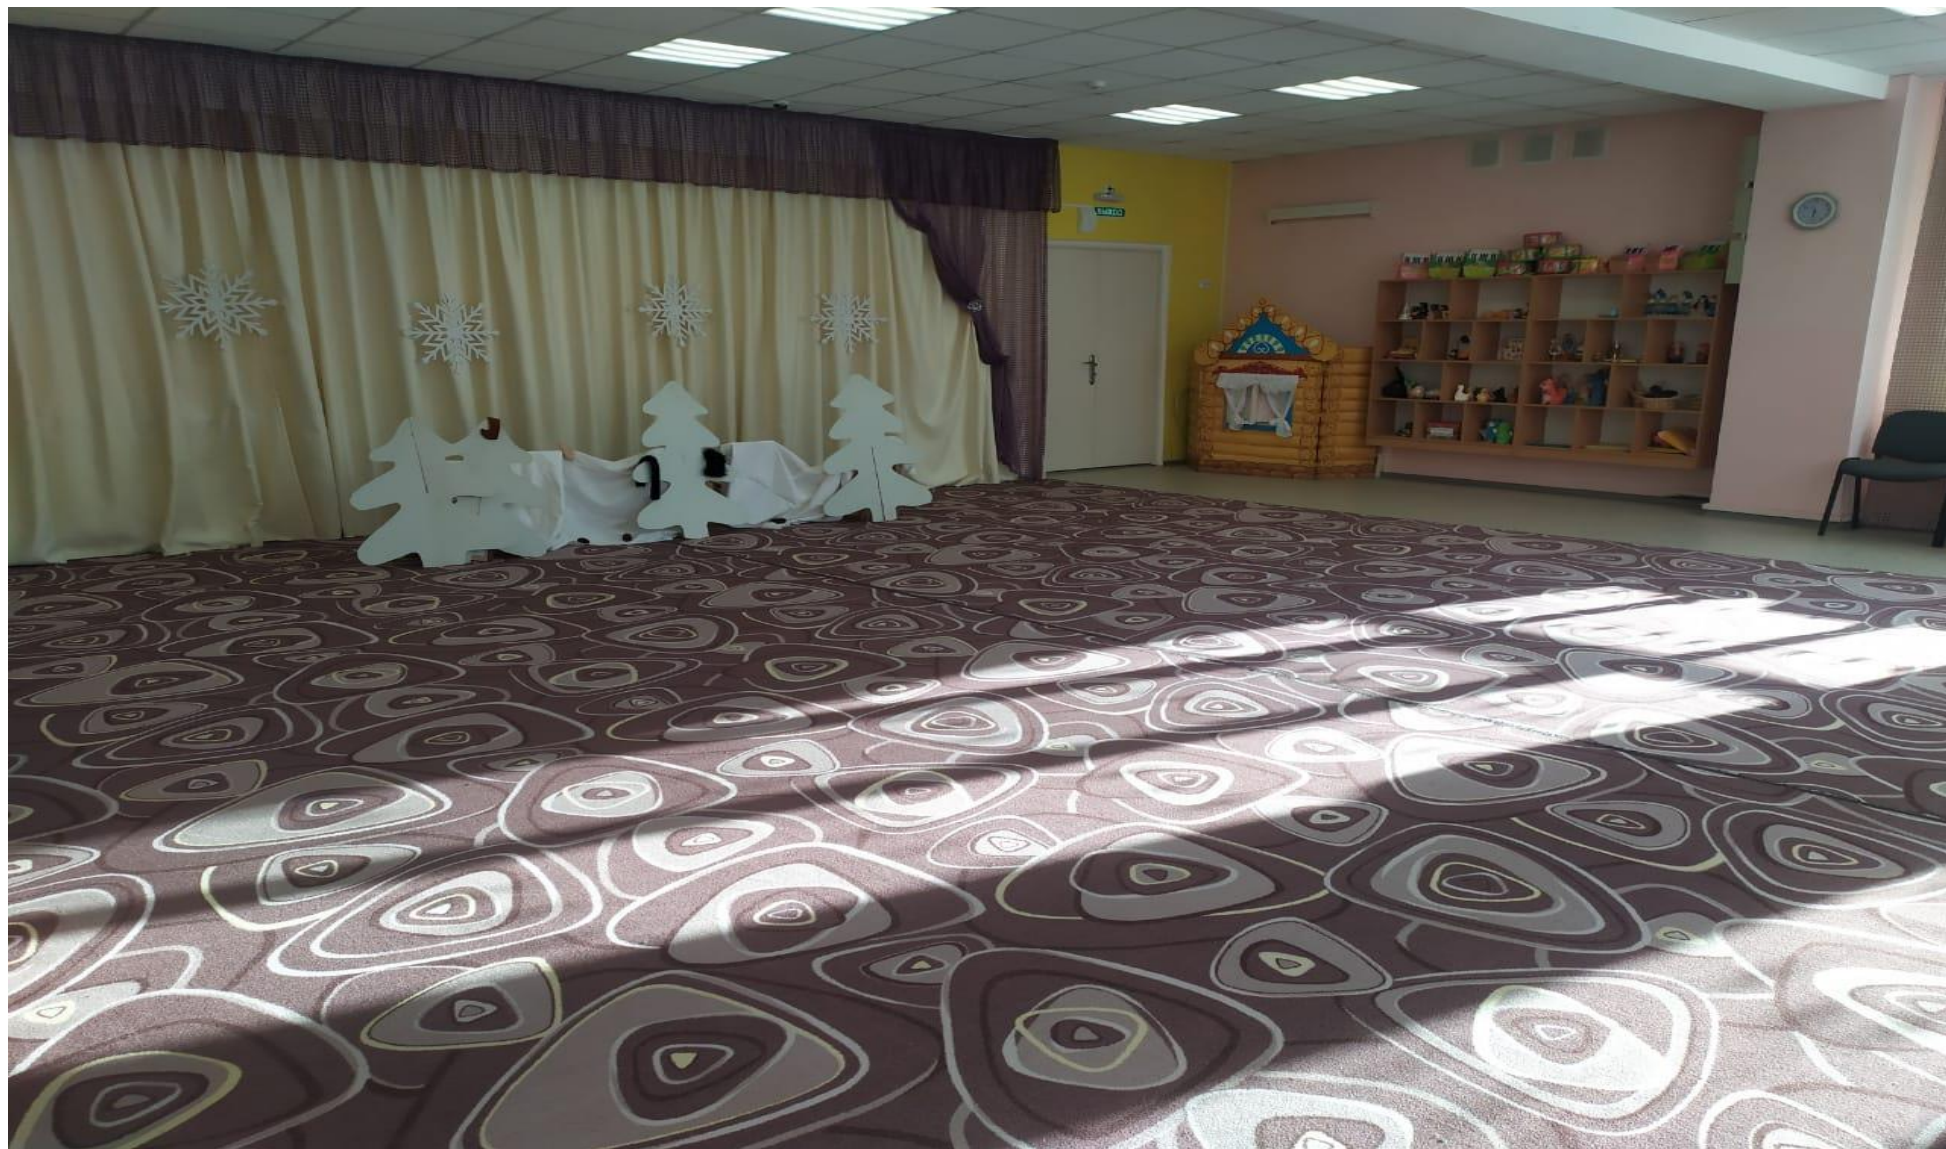
Фото № 4

4.1	Кабинетная форма обслуживания	есть	-	4	Отсутствует тактильная предупреждающая разметка, информационная табличка с рельефным изображением	С,Г,У	Установить информационную табличку с рельефным изображением. Установить тактильную предупреждающую разметку	Индивидуальное решение ТСП

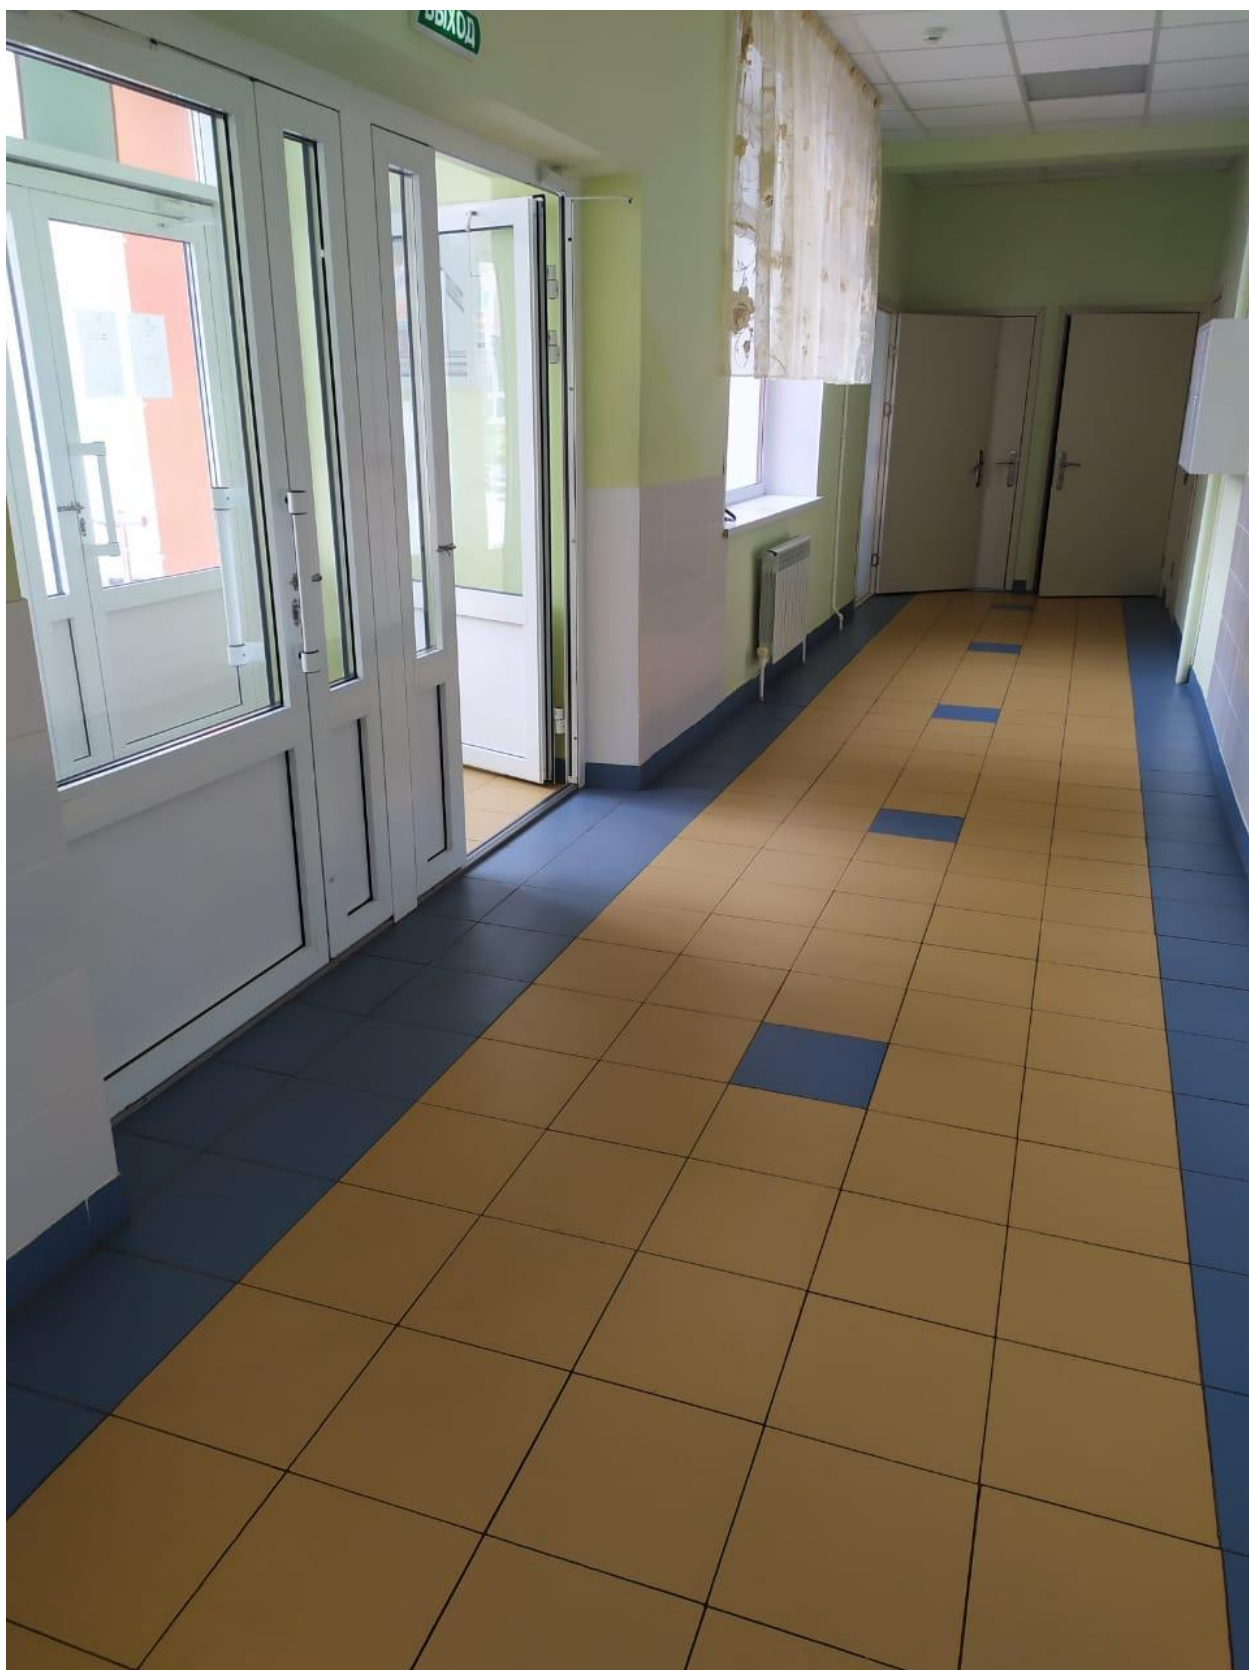
Фото № 12

3.6	Пути эвакуации (в т.ч. зоны безопасности)	есть		12, 13, 14	Отсутствует информационная табличка с рельефным изображением. Не оборудованы пути эвакуации.	К,О, С,Г,У	Установить информационные таблички с рельефным изображением. Оборудовать пути эвакуации.	Технические решения невозможны – организация альтернативной формы обслуживания.
ОБЩИЕ требования к зоне
